◎通学路対策箇所図（美浜町 松原小学校区 ⑦～⑨）

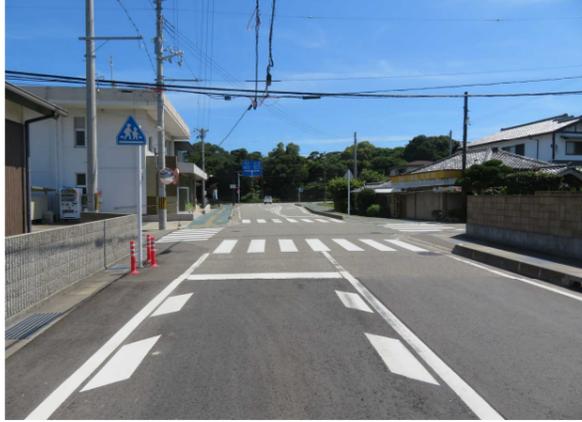
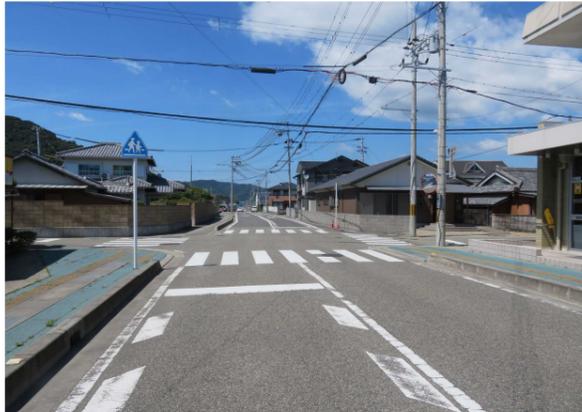
①中央公民館前交差点

状況：車両減速のための破線が路面標示されているが、主要な幹線道路であり交通量が多く、県道を通行する車両の速度が気になる。

対策：小学校での交通安全指導の徹底

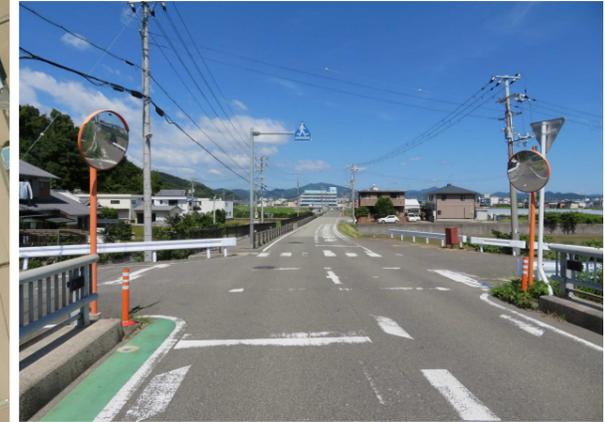
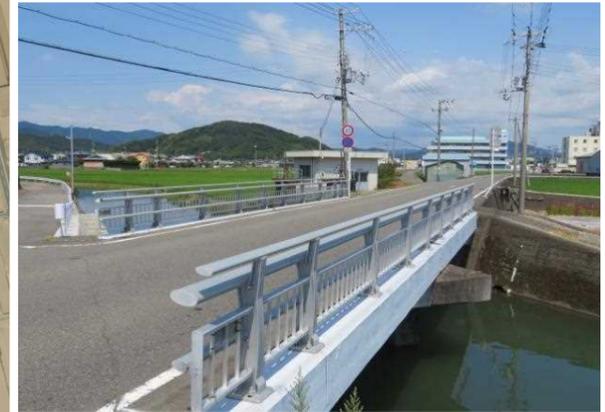
④御倉橋東県道

状況：オーバーハング式横断歩道標識が設置されているが、主要な幹線道路で交通量が多く、御倉橋付近は見通しが悪い。また、2つの橋には歩道が必要である。

対策：小学校での交通安全指導の徹底
歩道設置（整備計画有）

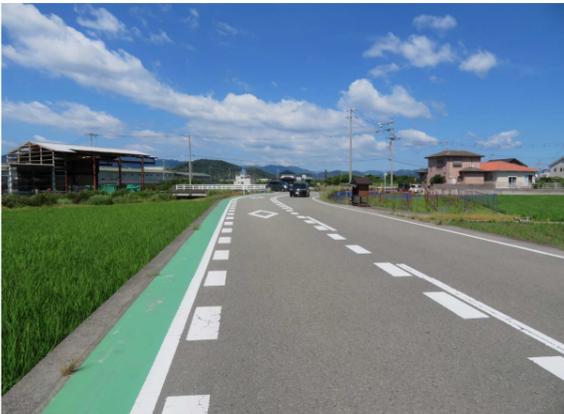
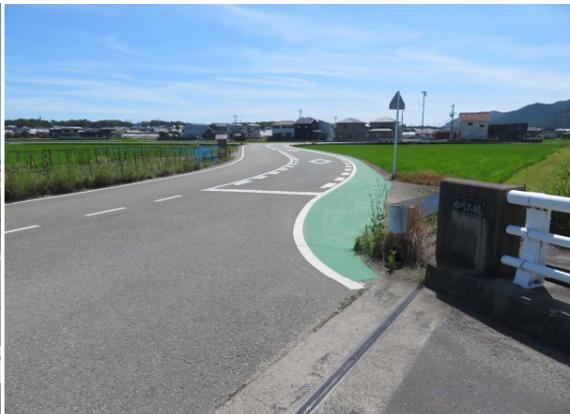
③内川大橋付近

状況：グリーンベルトを設置しているが、主要な幹線道路であり、交通量の多い箇所である。

対策：小学校での交通安全指導の徹底

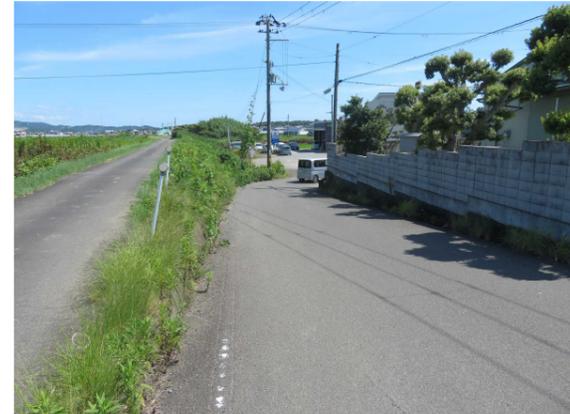
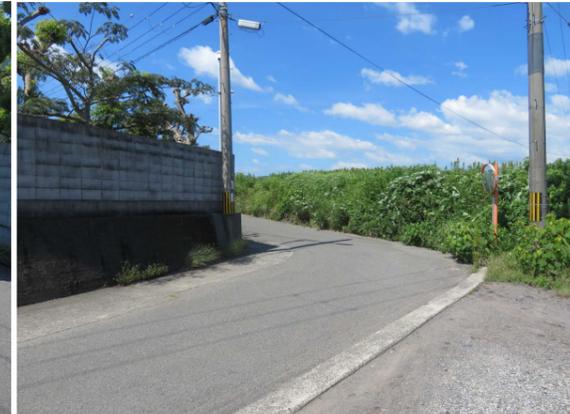
②大洋化学南付近

状況：道路幅員が狭く、見通しの悪いカーブである。

対策：小学校での交通安全指導の徹底

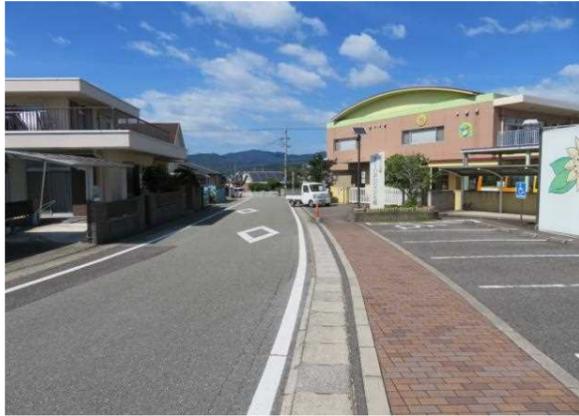
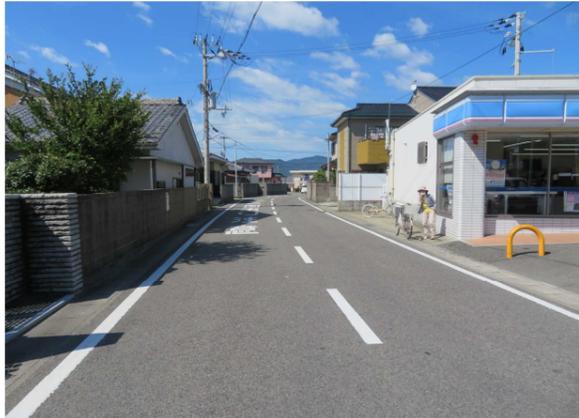
⑥ひまわりこども園付近

状況：注意喚起の路面表示をしているが、交通量が多く見通しも悪い箇所である。
対策：小学校での交通安全指導の徹底

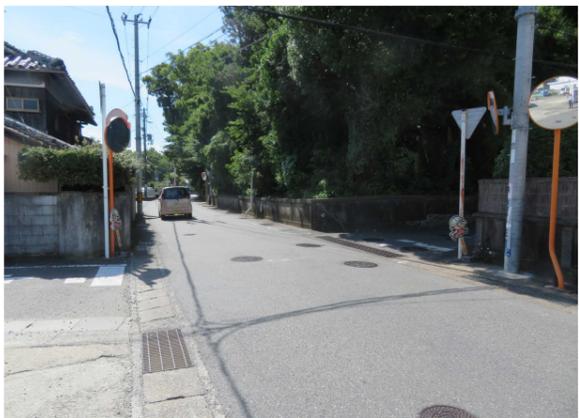
⑤王子神社東交差点

状況：比較的交通量が多く、見通しの悪い交差点であり、交通事故も多く発生している。
対策：小学校での交通安全指導の徹底

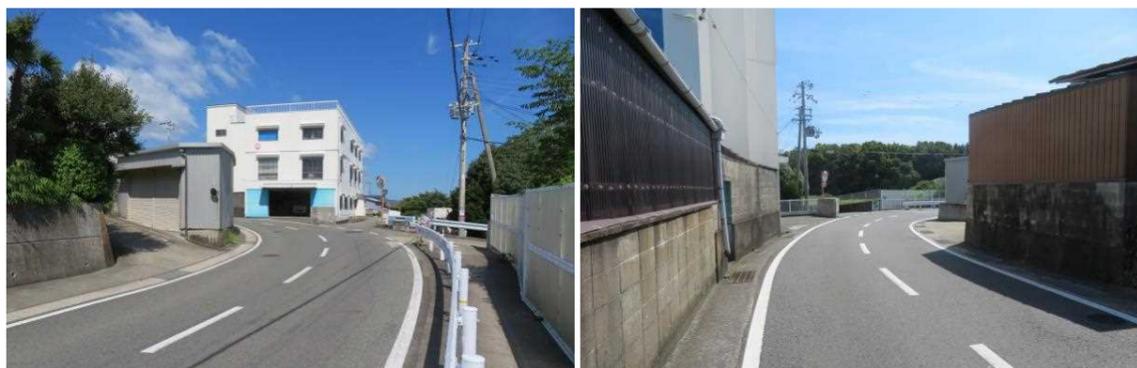
④国家公務員官舎前

状況：比較的交通量が多く、幅員狭小、見通しの悪いカーブである。
対策：小学校での交通安全指導の徹底

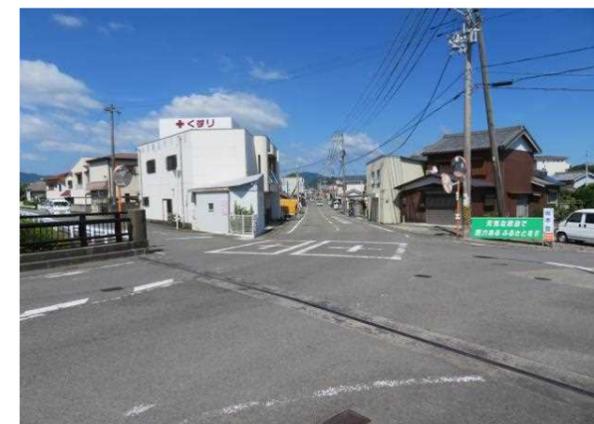
③大川橋～国道42号

状況：主要な幹線道路であり、時間帯を問わず交通量が多い区間であるが、歩道が設置されていない。
対策：小学校での交通安全指導の徹底
歩道設置（整備計画有）

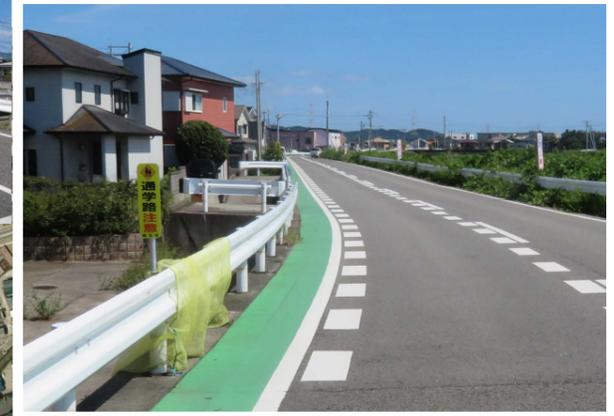
②寺田橋～斎川大橋

状況：通学路注意看板やグリーンベルトを設置しているが、西川増水時や強風時は危険である。
対策：小学校での交通安全指導の徹底

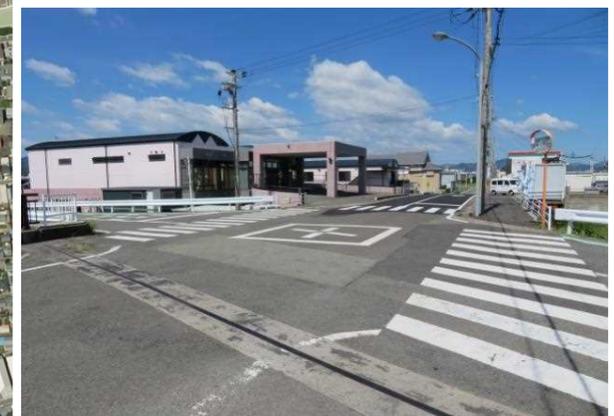
①メモリアルウエスト前交差点

状況：主要な幹線道路であり、時間帯を問わず交通量が多い交差点である。
対策：小学校での交通安全指導の徹底
オーバースタック式横断歩道標識の設置

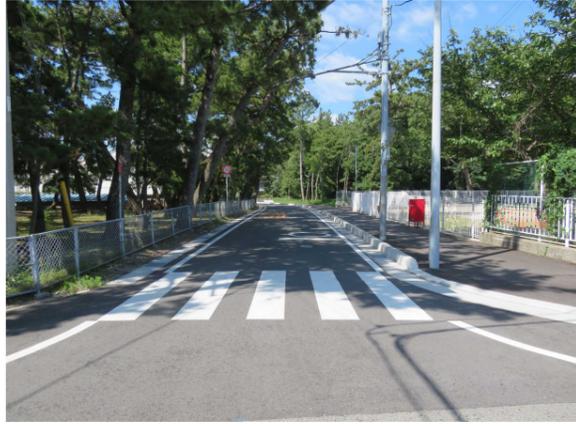
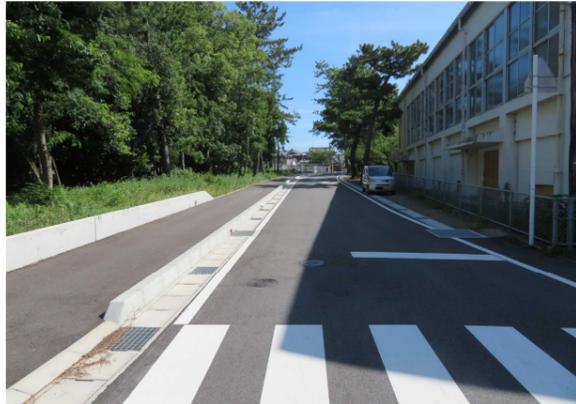
⑦松原学童保育前交差点～松原小学校東口

状況：道路幅員が狭く、比較的交通量の多い箇所であったが、道路改良（拡幅・歩道新設）が完了した。

対策：道路拡幅・歩道設置

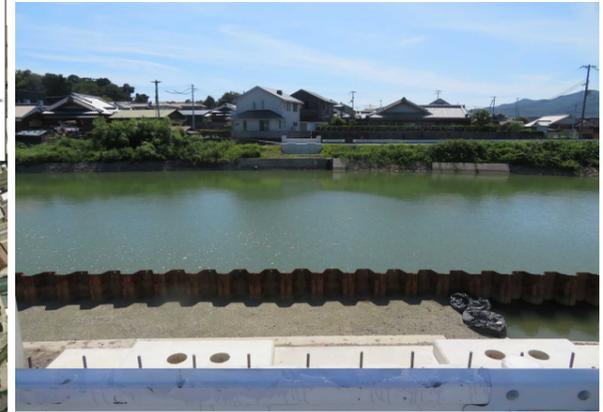
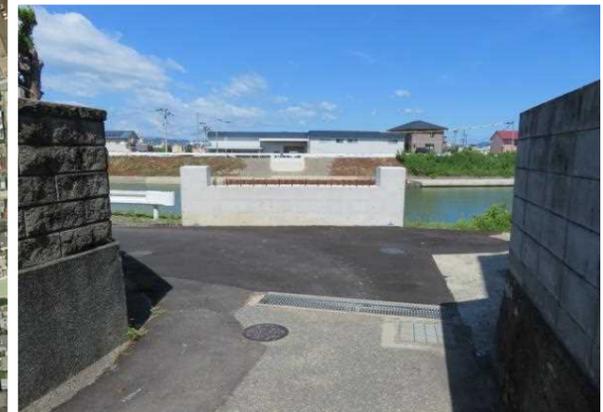
⑨寺田橋

状況：道路幅員が狭く、歩道が無い危険である。

対策：橋梁架替に伴う幅員の拡張

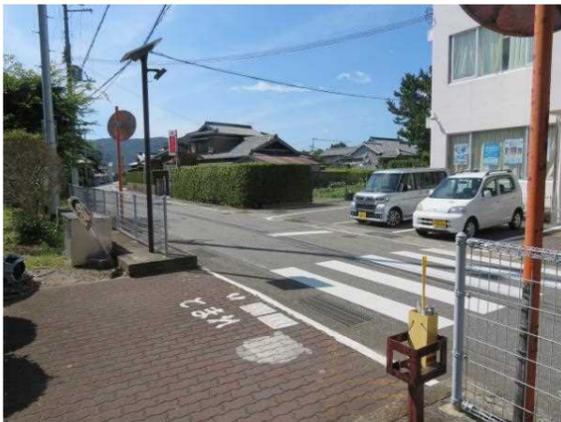
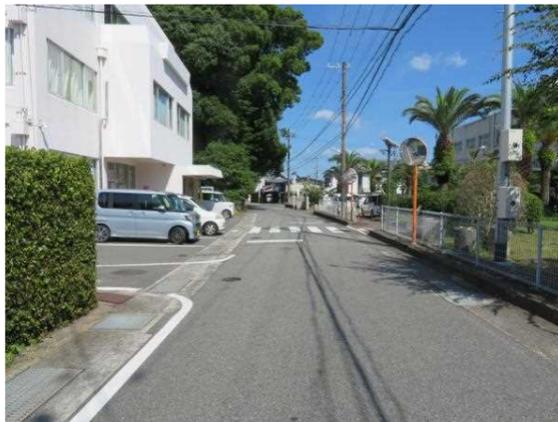
⑧松原地区公民館西交差点

状況：比較的交通量が多く、見通しが悪い交差点である。

対策：小学校での交通安全指導の徹底
