◎通学路対策箇所図（美浜町 和田小学校区 ①～⑤）

◎通学路対策箇所図（美浜町 松原小学校区 ①～⑥）

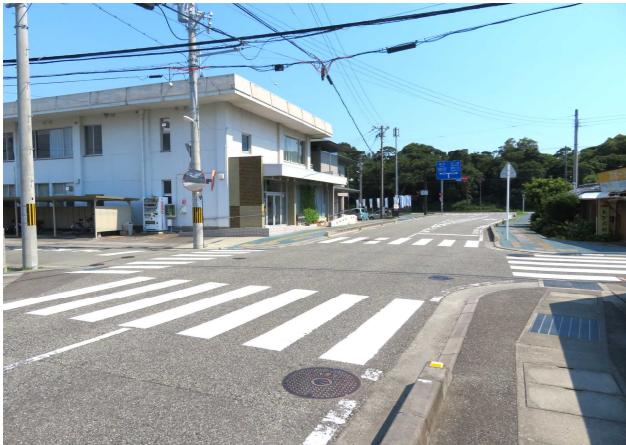
①中央公民館前交差点

状況：車両減速のための破線が路面標示されているが、主要な幹線道路であり、交通量が多く、県道を通行する車両の速度が気になる。

対策：小学校での交通安全指導の徹底

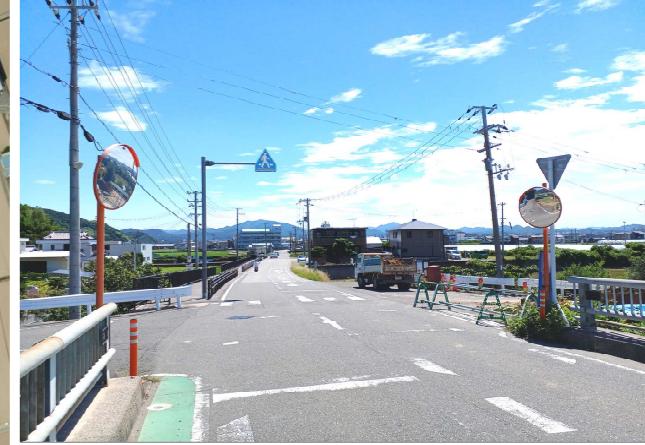
④御倉橋東県道

状況：オーバーハング式横断歩道標識が設置されているが、主要な幹線道路で交通量が多く、御倉橋付近は見通しが悪い。また、2つの橋には歩道が必要である。

対策：小学校での交通安全指導の徹底
歩道設置（整備計画有）

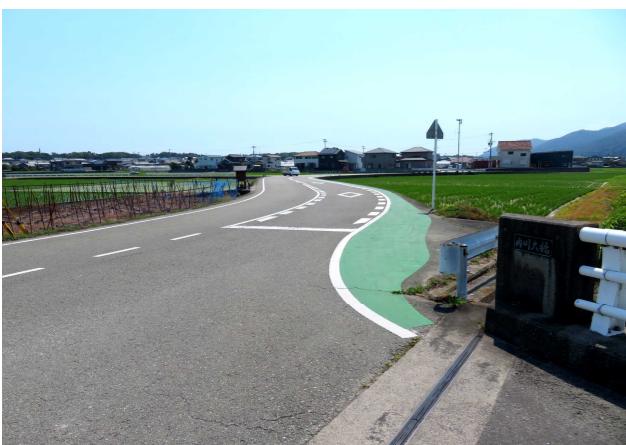
③内川大橋付近

状況：グリーンベルトを設置しているが、主要な幹線道路であり、交通量の多い箇所である。

対策：小学校での交通安全指導の徹底

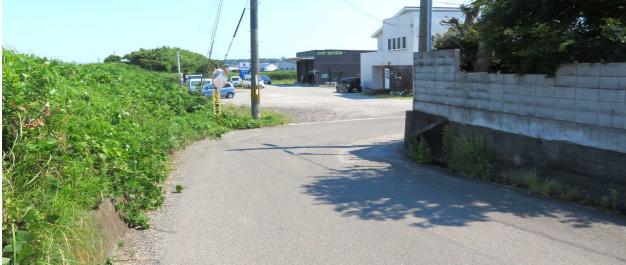
②大洋化学南付近

状況：道路幅員が狭く、見通しの悪いカーブである。

対策：小学校での交通安全指導の徹底

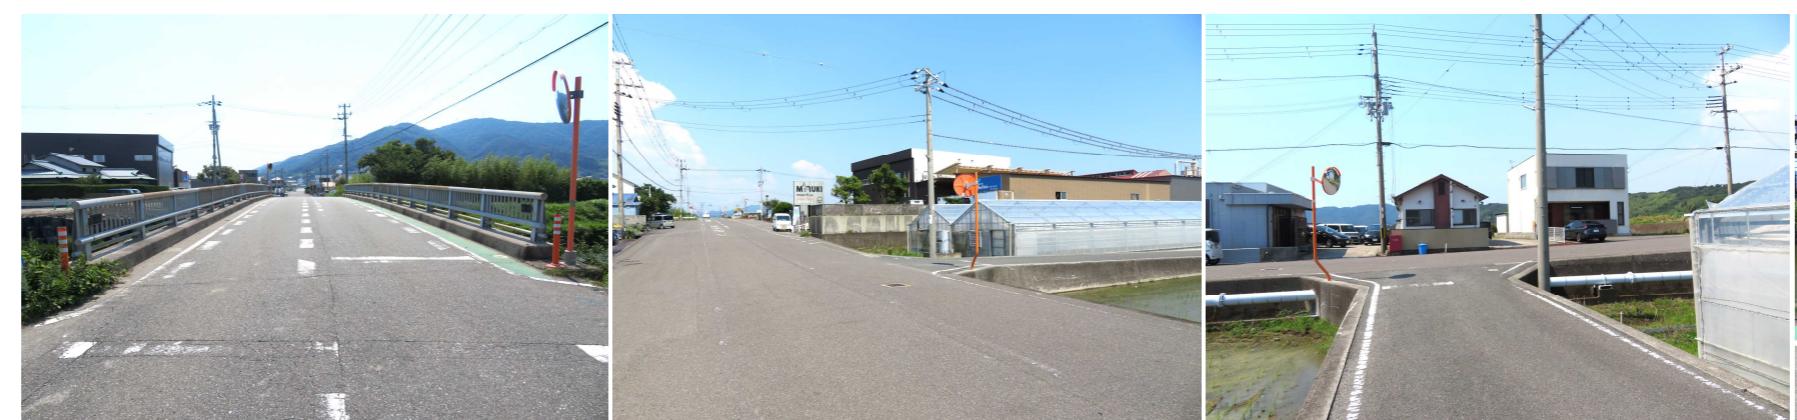
⑤御倉橋～農道・町道～内川大橋

状況：歩道橋新設工事に伴い通学路を変更する。当該ルートは比較的交通量も多く、子ども達への交通安全指導の更なる徹底と県道御倉橋や町管理道路へのグリーンベルト、カーブミラーが必要である。

対策：小学校での交通安全指導の徹底、グリーンベルト敷設、カーブミラー設置

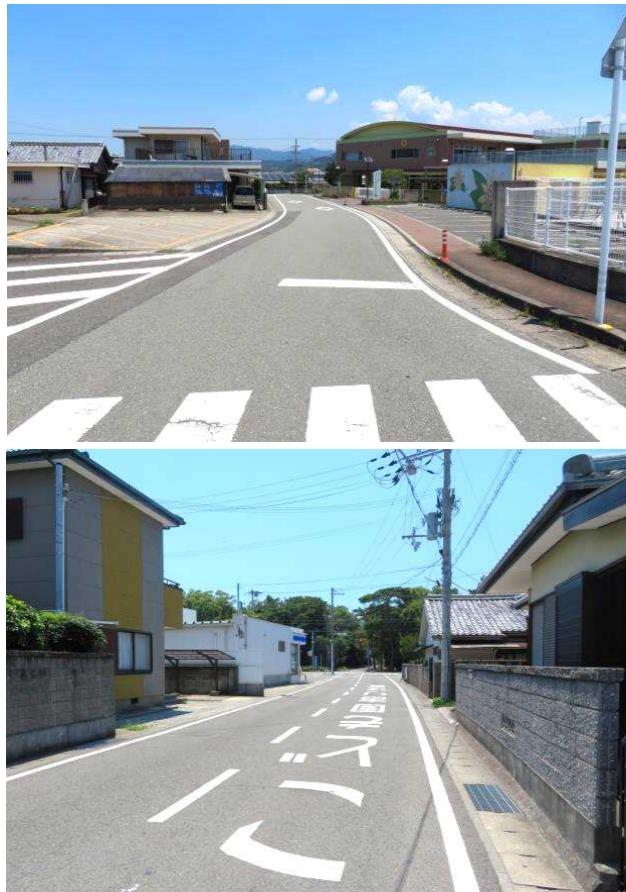
⑥ひまわりこども園付近

状況：注意喚起の路面表示をしているが、交通量が多く見通しも悪い箇所である。
対策：小学校での交通安全指導の徹底

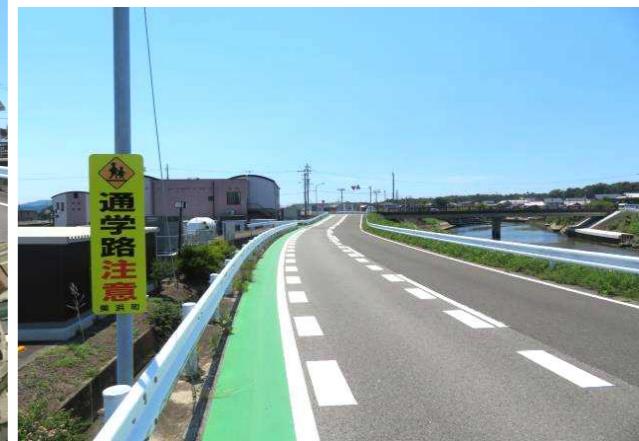
②寺田橋～斎川大橋

状況：通学路注意看板やグリーンベルトを設置しているが、西川増水時や強風時は危険である。

対策：小学校での交通安全指導の徹底

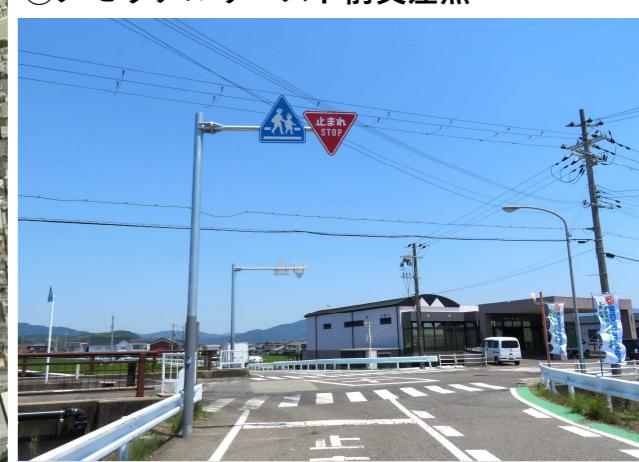
①メモリアルウエスト前交差点

状況：主要な幹線道路であり、時間帯を問わず交通量が多い交差点である。

対策：小学校での交通安全指導の徹底

オーバーハング式横断歩道標識設置

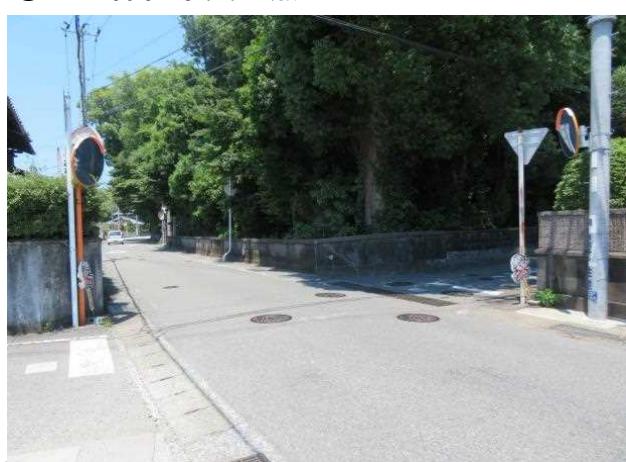
⑤王子神社東交差点

状況：比較的交通量が多く、見通しの悪い交差点であり、交通事故も多く発生している。

対策：小学校での交通安全指導の徹底

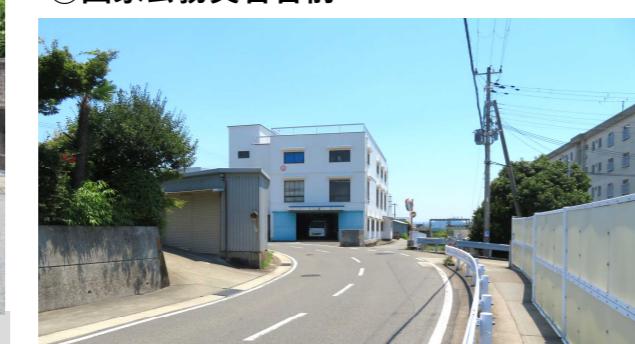
④国家公務員官舎前

状況：比較的交通量が多く、幅員狭小、見通しの悪いカーブである。
対策：小学校での交通安全指導の徹底

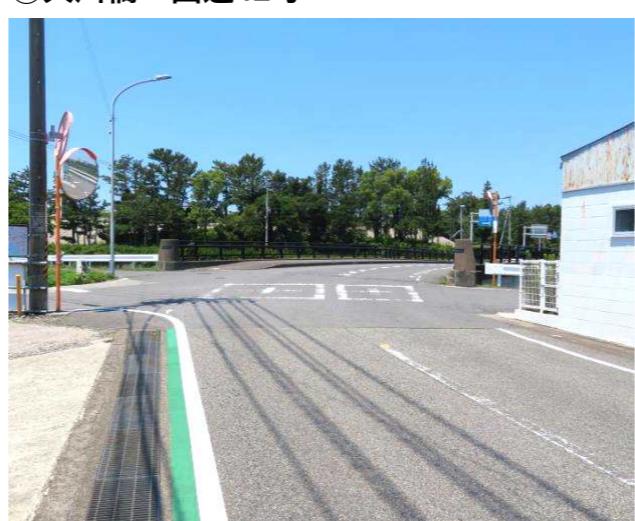
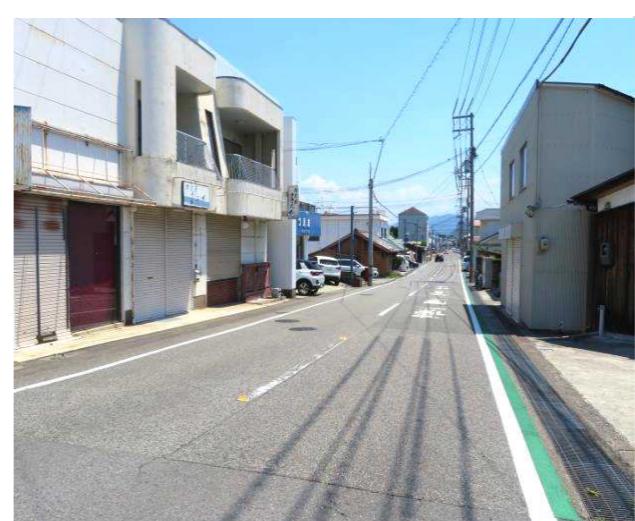
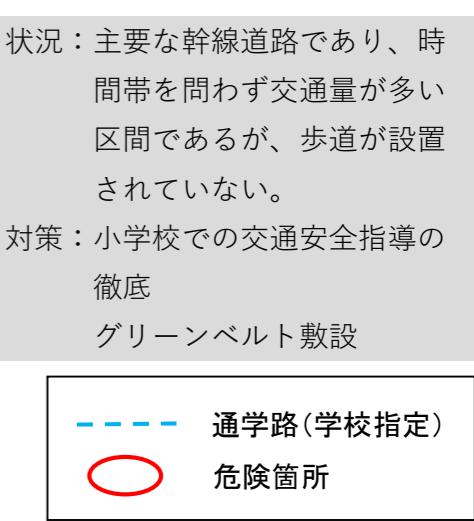
③大川橋～国道42号

状況：主要な幹線道路であり、時間帯を問わず交通量が多い区間であるが、歩道が設置されていない。

対策：小学校での交通安全指導の徹底

グリーンベルト敷設

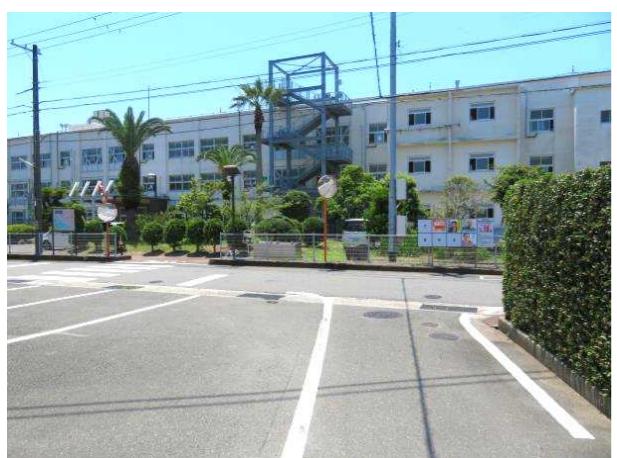
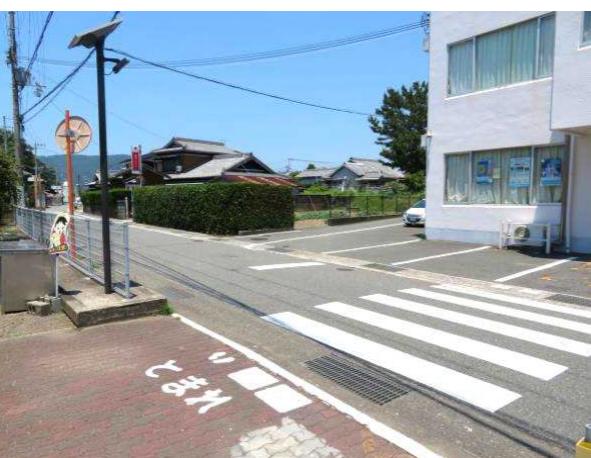
⑦松原地区公民館西交差点

状況：比較的交通量が多く、見通しが悪い
交差点である。
対策：小学校での交通安全指導の徹底

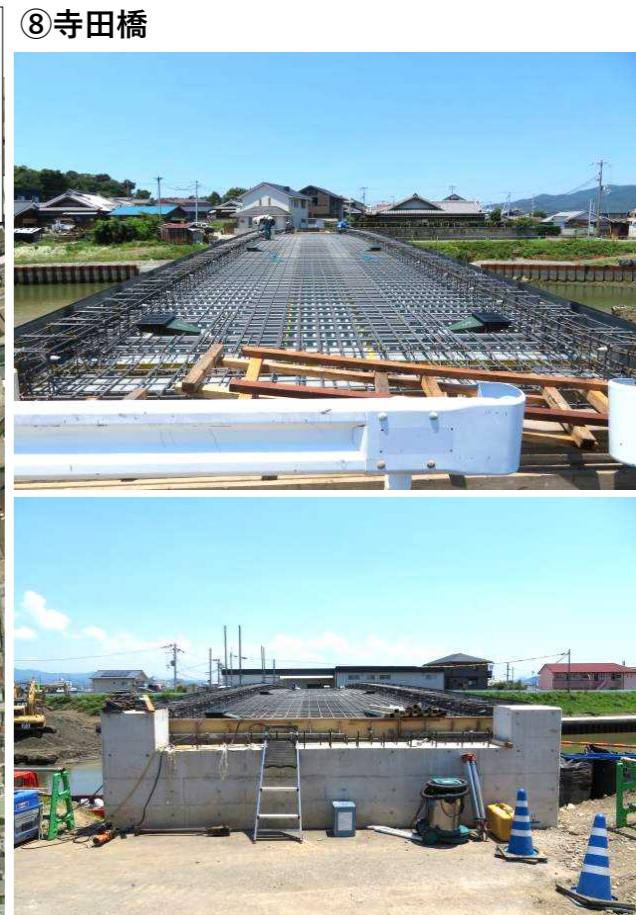
状況：道路幅員が狭く、歩道が無いため危険
である。
対策：橋梁架替に伴う幅員の拡張
