◎通学路対策箇所図（美浜町 松原小学校区 ①～⑤）

別添 2

◎通学路対策箇所図（美浜町 和田小学校区 ①～⑤）

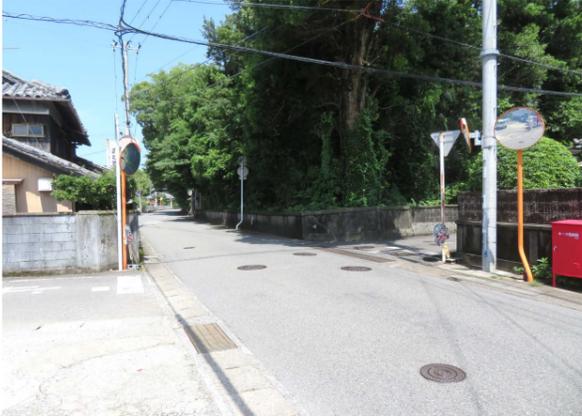
⑤王子神社東交差点

状況：比較的交通量が多く、見通しの悪い交差点であり、交通事故も多く発生している。

対策：小学校での交通安全指導の徹底

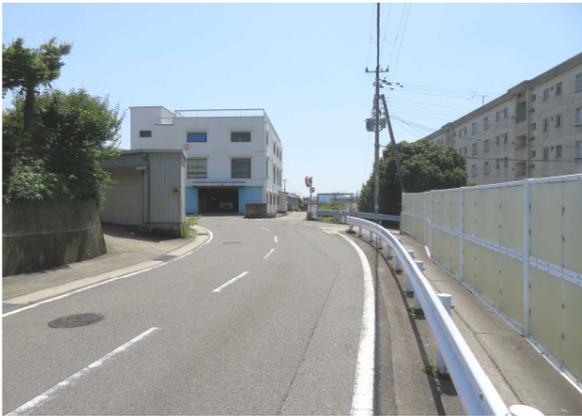
④国家公務員官舎前

状況：比較的交通量が多く、幅員狭小、見通しの悪いカーブである。

対策：小学校での交通安全指導の徹底

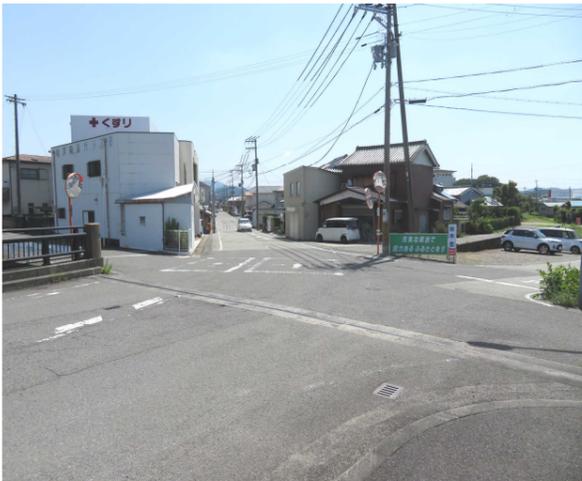
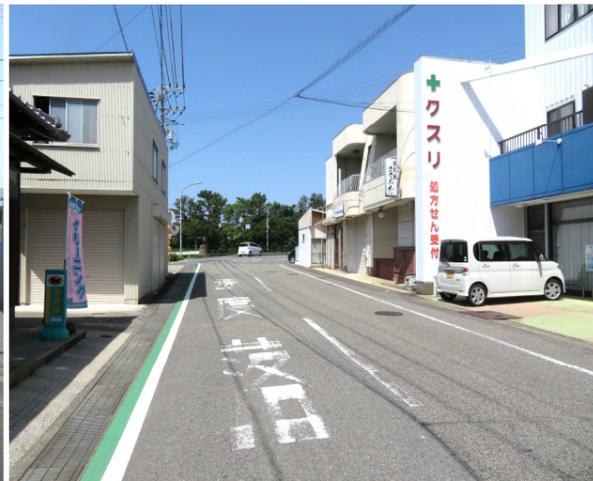
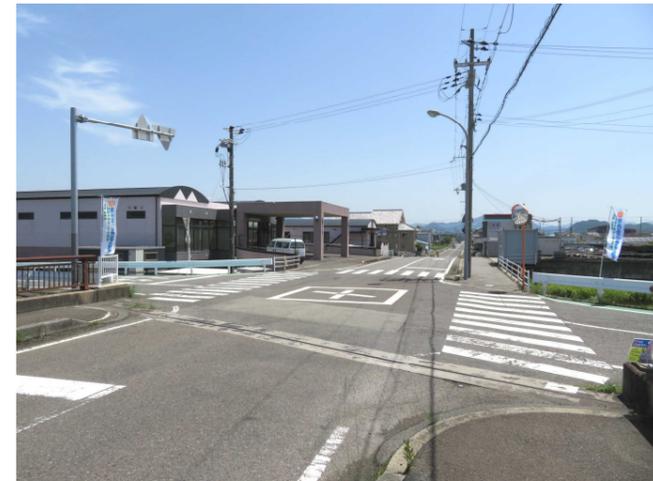
③大川橋～国道42号

状況：主要な幹線道路であり、時間帯を問わず交通量が多い区間であるが、歩道が設置されていない。

対策：小学校での交通安全指導の徹底
グリーンベルト敷設

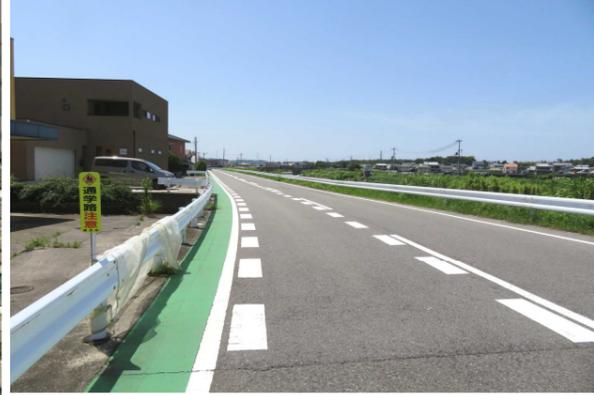
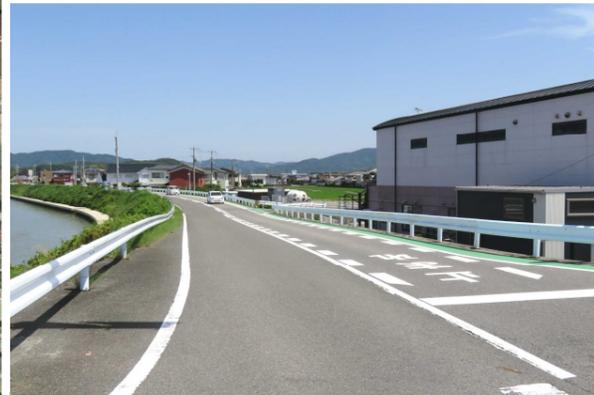
②寺田橋～斎川大橋

状況：通学路注意看板やグリーンベルトを設置しているが、西川増水時や強風時は危険である。

対策：小学校での交通安全指導の徹底

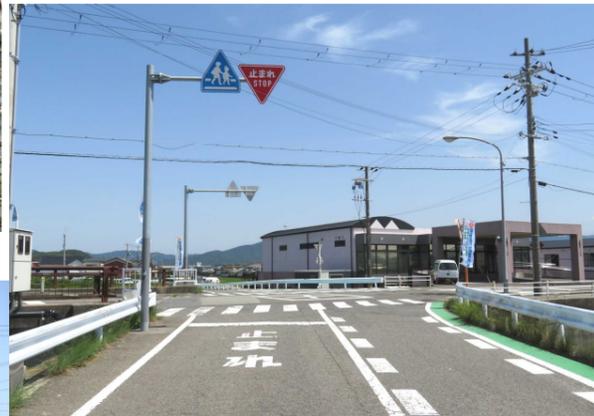
①メモリアルウエスト前交差点

状況：主要な幹線道路であり、時間帯を問わず交通量が多い交差点である。

対策：小学校での交通安全指導の徹底
オーバーハング式横断歩道標識設置

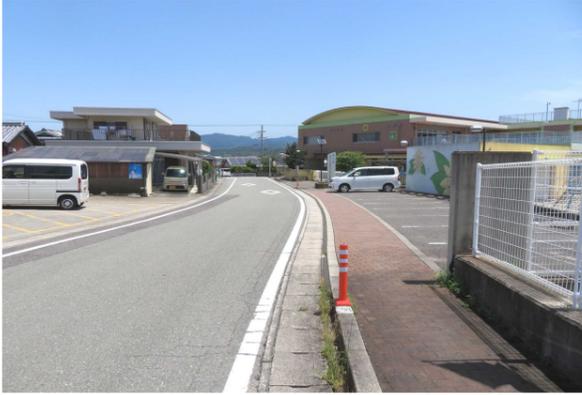
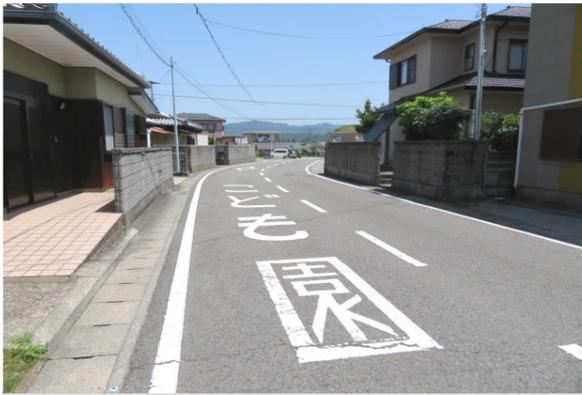
⑥ひまわりこども園付近

状況：注意喚起の路面表示をしているが、交通量が多く見通しも悪い箇所である。
対策：小学校での交通安全指導の徹底

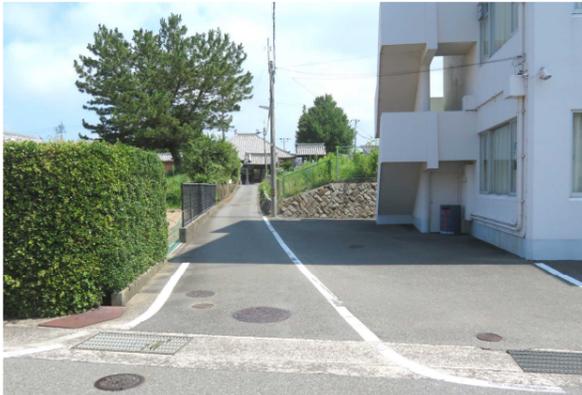
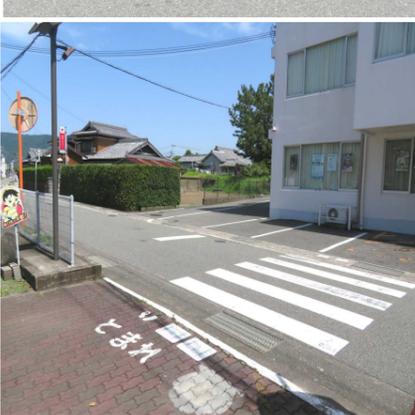
⑦松原地区公民館西交差点～松見寺

状況：比較的交通量が多く、見通しが悪い交差点である。また、学校に直結する道路としては狭隘、危険である。
対策：小学校での交通安全指導の徹底
道路拡幅とグリーンベルト敷設

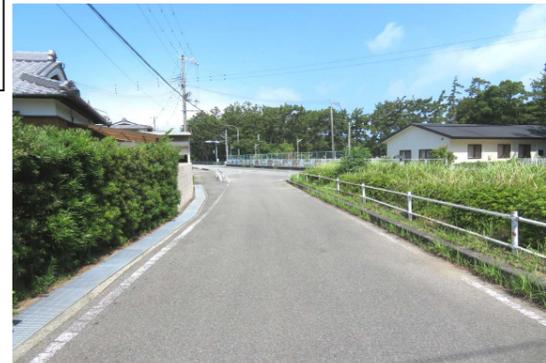
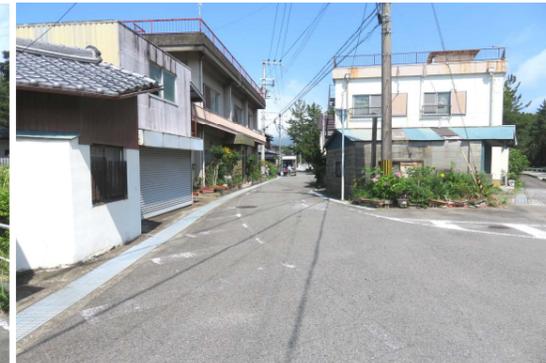
⑩松原学童保育東交差点～新浜ロータリー（五差路）

状況：学校や学童保育に近接する道路であり、多くの児童が通っていることから、安全性の向上が求められる。
対策：グリーンベルト敷設

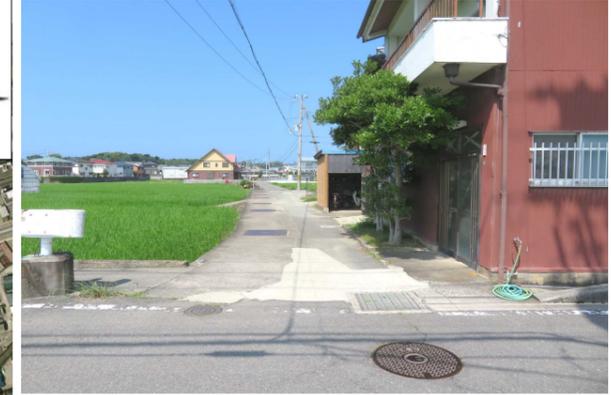
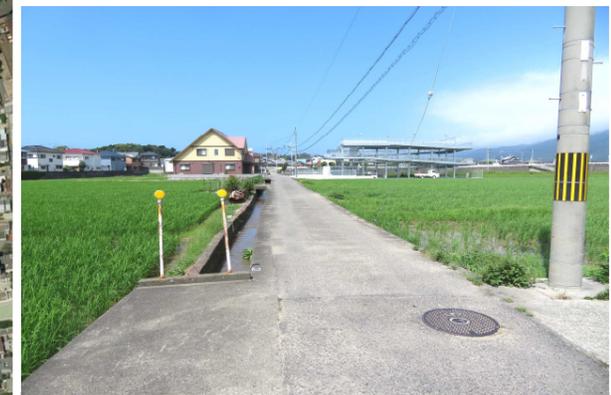
⑨森本牛乳店前交差点～寺田橋

状況：道路幅員が狭く、水路も併設されており危険である。
対策：道路拡幅とグリーンベルト敷設

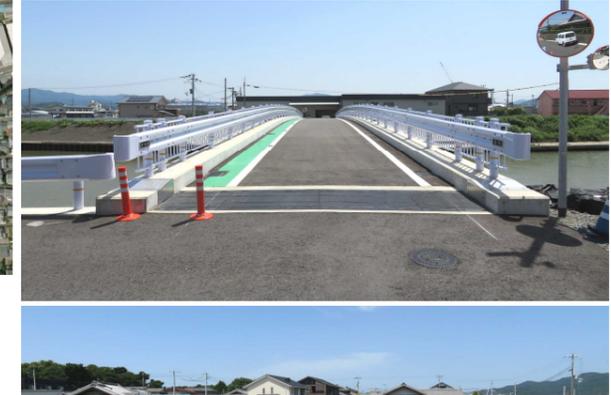
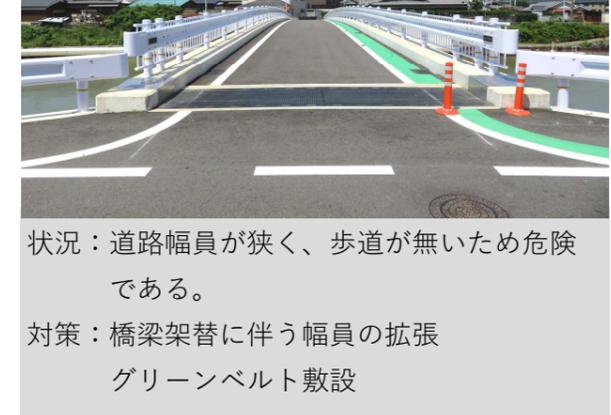
⑧寺田橋

状況：道路幅員が狭く、歩道が無いから危険である。
対策：橋梁架替に伴う幅員の拡張
グリーンベルト敷設

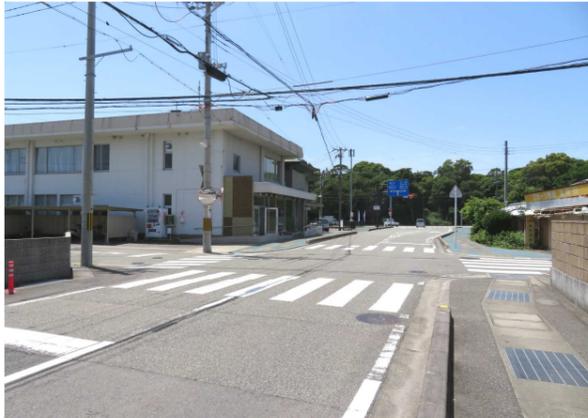
①中央公民館前交差点

状況：車両減速のための破線が路面標示されているが、主要な幹線道路であり、交通量が多く、県道を通行する車両の速度が気になる。

対策：小学校での交通安全指導の徹底

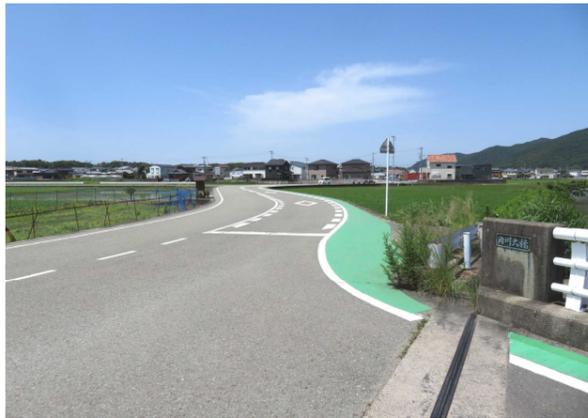
③内川大橋付近

状況：グリーンベルトを設置しているが、主要な幹線道路であり、交通量の多い箇所である。

対策：小学校での交通安全指導の徹底

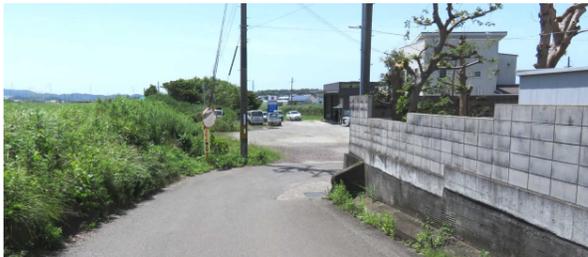
②大洋化学南付近

状況：道路幅員が狭く、見通しの悪いカーブである。

対策：小学校での交通安全指導の徹底

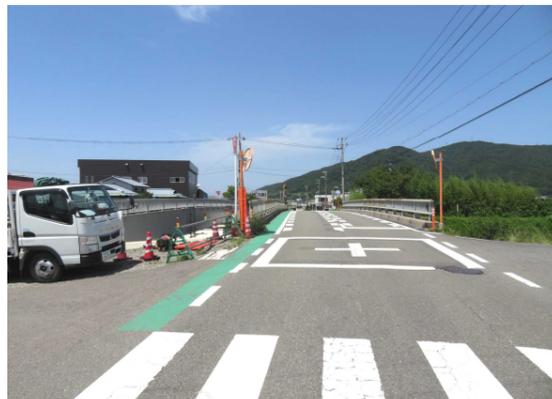
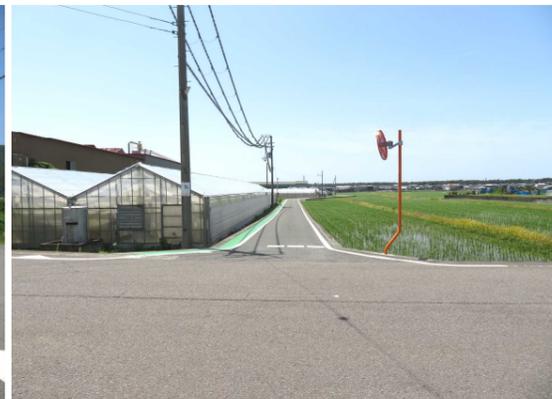
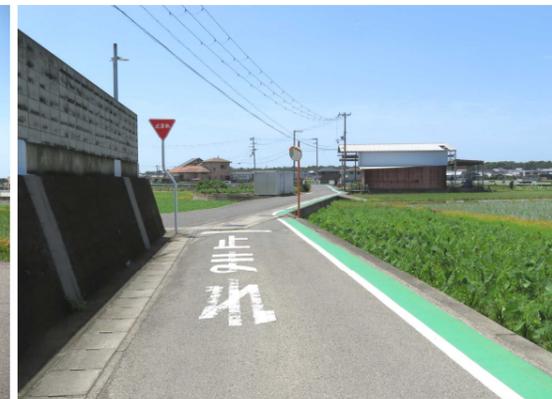
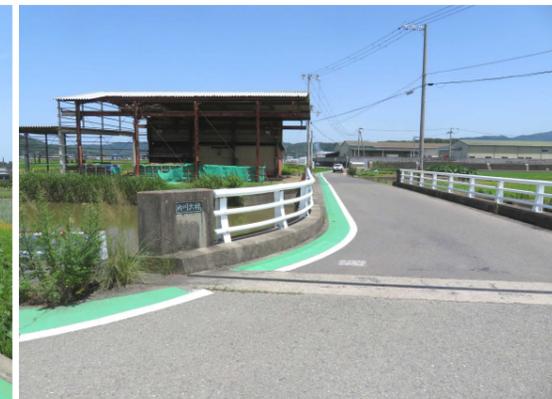
⑤御倉橋～農道・町道～内川大橋

状況：歩道橋新設工事に伴い通学路を変更する。当該ルートは比較的交通量も多く、子ども達への交通安全指導の更なる徹底と県道御倉橋や町管理道路へのグリーンベルト、カーブミラーが必要である。

対策：小学校での交通安全指導の徹底、グリーンベルト敷設、カーブミラー設置

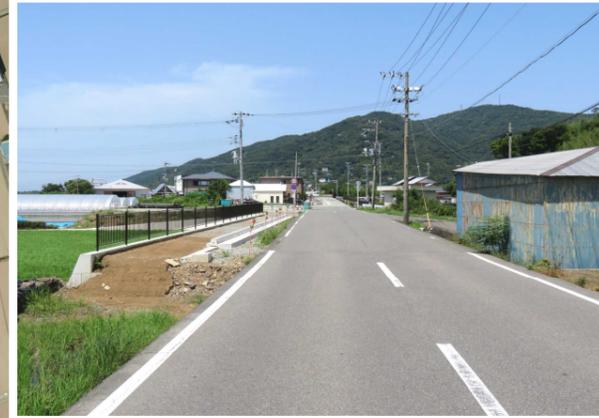
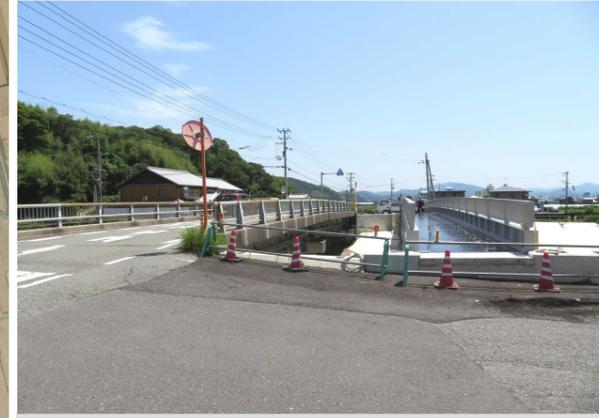
④御倉橋東県道

状況：オーバーハング式横断歩道標識が設置されているが、主要な幹線道路で交通量が多く、御倉橋付近は見通しが悪い。また、2つの橋には歩道が必要である。

対策：小学校での交通安全指導の徹底
歩道設置（整備計画有）

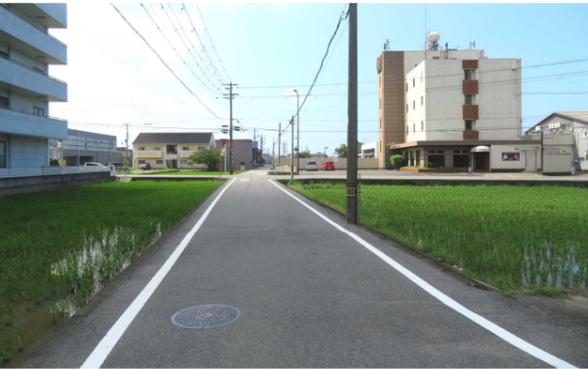
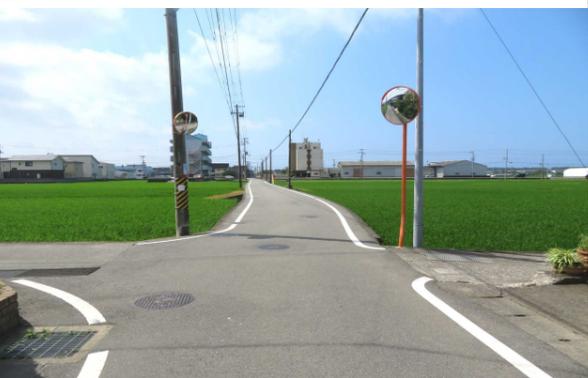
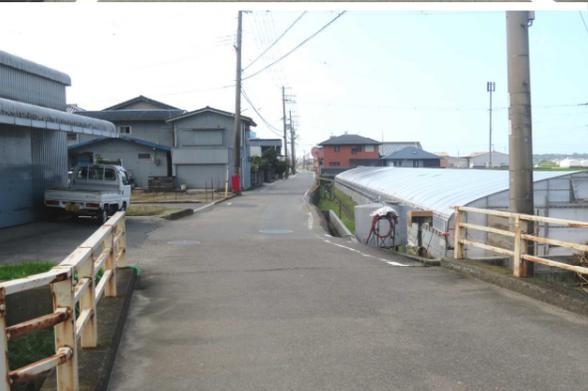
⑥グリーンヒル美浜前交差点～例古橋

状況：県道御坊由良線の改良（歩道設置）が順調に進捗、これに接続する町道を拡幅し、一体的に通学路の安全性を高める必要がある。
 対策：道路拡幅とグリーンベルト敷設
